火災防止のために 作業開始前点検のお願い

油圧ホースの点検・交換について

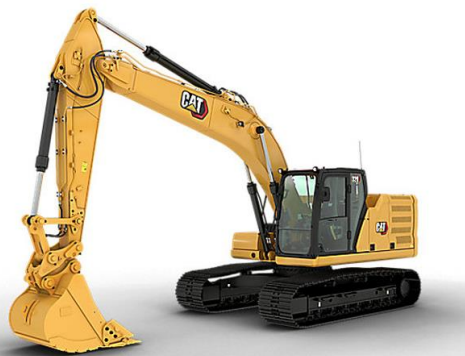
車体上面へのアクセス、フィルタ・エレメント類へのメンテナンスも容易で、日常点検も安全に行えます。

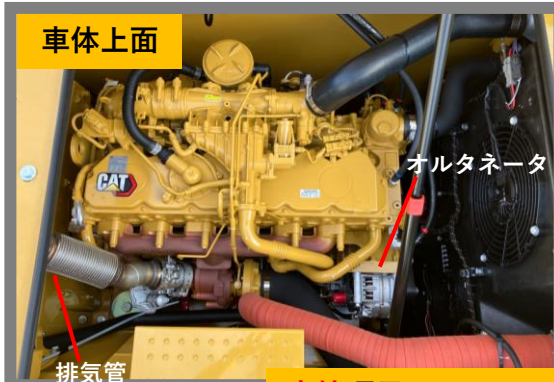
車体上面

No.	点検項目
1	エンジン高温部および周辺の木くず・堆肥などの堆積
2	エンジン周りの油漏れ、燃料漏れ
3	マフラ・排気管の損傷、ガス漏れ
4	電気配線やクランプのゆるみ、損傷
5	燃料タンク・アンダカバー上の木くず・堆肥などの堆積
6	吸音材のはがれ、損傷

点検項目1,2,3,4,5,6

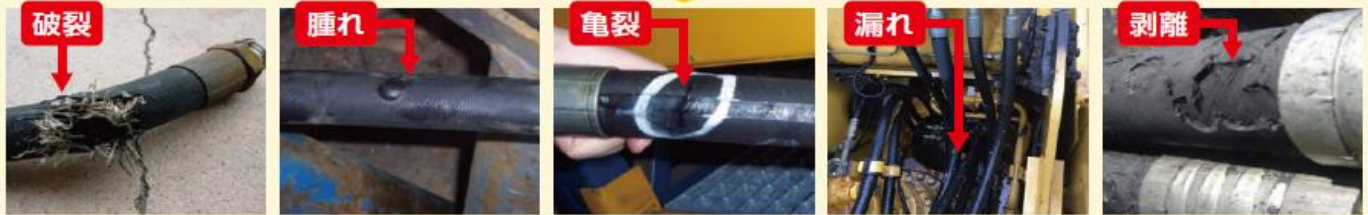
こんなホースは危険信号!

油圧ホース等の部品は、経年使用により摩耗や劣化を起こしたりしやすいもので、一定の使用後には異常が認められなくても、定期的に新品に交換することが必要です。

- ホースの干渉、摩擦、潰れ、亀裂およびねじれの有無を確認
- ホース接続部の緩み、油漏れの有無を確認
- ホースの支持状態、ホースクランプの状態(変形、損傷の有無)を確認
